## **Prace konserwatorskie i restauratorskie przy dwóch ołtarzach bocznych z kościoła parafialnego p.w. św. Małgorzaty Dziewicy i Męczennicy w Janisławicach**

Toruń 2024

## Stan zachowania ołtarza bocznego p.w. Św. Małgorzaty z kościoła parafialnego p.w. Św. Małgorzaty z Janisławic.

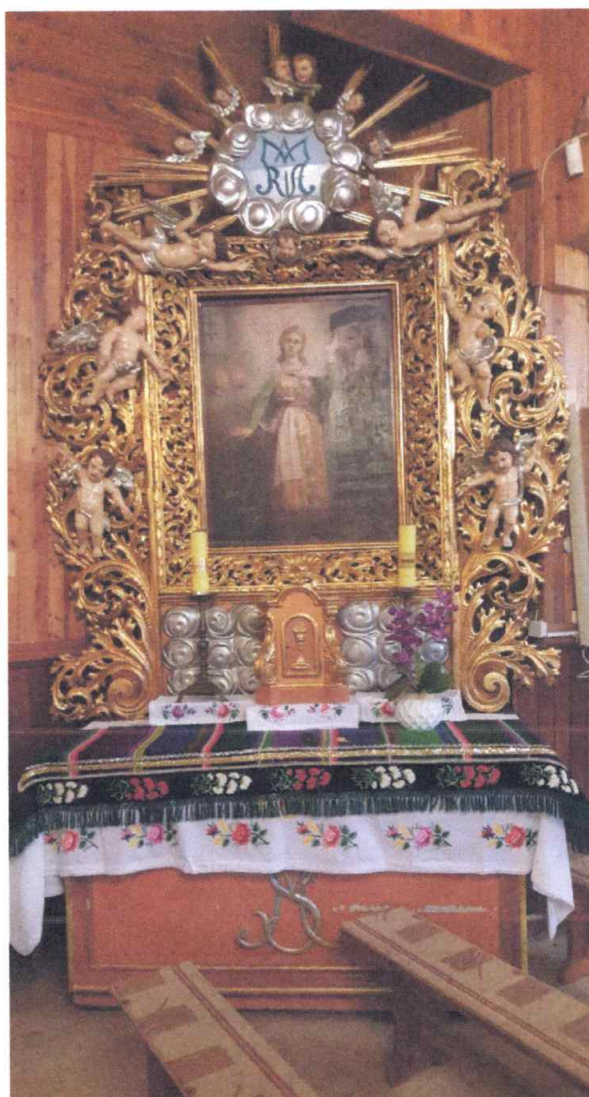
Ołtarz boczny p.w. św. Małgorzaty z kościoła parafialnego p.w. św. Małgorzaty Dziewicy i Męczennicy w Janisławicach

Powierzchnia ołtarza pokryta jest kurzem, który zalega powierzchniowo, a częściowo trwale wkleił się w powierzchnię zewnętrznej warstwy malarskiej i werniksu, powodując ich zszarzenie i pociemnienie. Warstwy powierzchniowe pożółkły pod działaniem światła i wywołanym nim sieciowaniem warstw olejnych. Widoczne jest rozluźnienie konstrukcji ołtarza- spękania widoczne na uszakach oraz mechaniczne osłabienie struktury drewna na skutek działania różnic wilgotności oraz żerowania drewnojadów, widoczne braki w snycerce- ubytki rąk i fragmentów skrzydeł w puttach. Widoczne są również zniszczenia powstałe na skutek uszkodzeń mechanicznych. Na powierzchni obiektu widoczne są otwory wylotowe po owadach. Ołtarz jest kilkakrotnie przemalowany i przezłożony materiałami nieszlachetnymi. Wtórne warstwy malarskie leżą bezpośrednio na sobie. Widoczne są odspojenia na różnej głębokości, pokryte następnie warstwami kolejnych przemalowań. W efekcie zewnętrzna warstwa polichromii ma nierówną powierzchnię, o niskiej wartości estetycznej, artystycznej i technicznej. Rzeźby i inne aplikacje ruchome na ołtarzu również zostały przemalowane i częściowo przezłożone materiałami nieszlachetnymi.

Na powierzchni obrazu widoczne są zabrudzenia powierzchniowe i miejscowe przetarcia warstwy malarskiej. Podobrazie płócienne o słabym napięciu na krosna malarskie świadczące o utracie elastyczności płótna. W prawej części obrazu widoczne są skośne pęknięcia warstwy malarskiej wraz z gruntem, formujące się w łuski o podniesionych brzegach, świadczące o osłabionej adhezji warstw do podłoża.

Na powierzchni obrazu widoczne są zabrudzenia powierzchniowe i miejscowe przetarcia warstwy malarskiej utrudniające czytelność kompozycji. Widoczne ślady korozji materiałów nieszlachetnych.

Nakładane kolejne warstwy powłok olejnych oraz materiałów nieszlachetnych na powierzchnię ołtarza oraz elementy snycerskie spowodowały zatarcie pierwotnej formy rzeźbiarskiej w dekoracjach i aplikacjach umieszczonych na obiekcie. Stan całego obiektu wraz z obrazami wymaga przeprowadzenia pełnych prac konserwatorskich i restauratorskich.

1. Wykonanie dokumentacji fotograficznej i merytorycznej przed przystąpieniem do prac (fotografie ogólne i makrofotografie zniszczeń).
2. Założenie zabezpieczeń na luźne i odspajające się łuski warstwy malarskiej lub pozłotniczej, proponuje się 2% roztwór metylocelulozy na bibułce japońskiej.
3. Demontaż elementów ruchomych ołtarza (obrazy, rama, rzeźby, ornamenty, itd.).
4. Transport zdemontowanych elementów ołtarza do pracowni.
5. Wykonanie badań technologicznych w celu ustalenia techniki wykonania oryginału oraz pierwotnych materiałów a także ustalenia chronologii i techniki wykonania późniejszych nawarstwień, badania stratygraficzne udokumentowane zdjęciami mikroskopowymi (w razie konieczności).

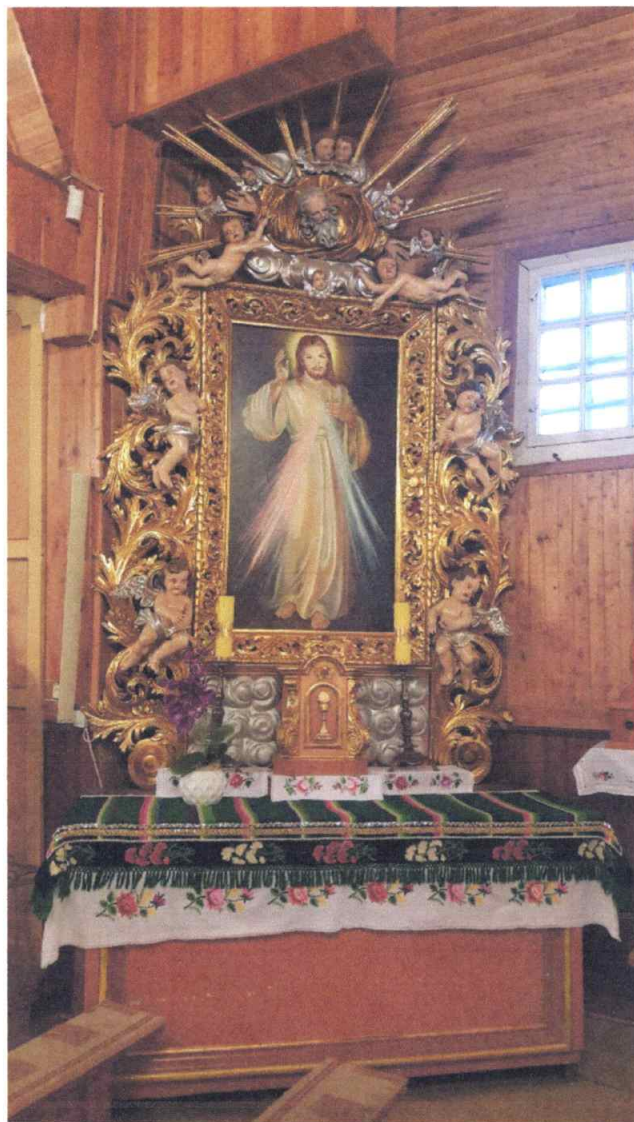
Ołtarz boczny p.w. Ukrzyżowania z kościoła parafialnego p.w. św. Małgorzaty Dziewicy i  
Męczennicy w Janisławicach

Powierzchnia ołtarza pokryta jest kurzem, który zalega powierzchniowo, a częściowo trwale wkleił się w powierzchnię zewnętrznej warstwy malarskiej i werniksu, powodując ich zszarzenie i pociemnienie. Warstwy powierzchniowe pożółkły pod działaniem światła i wywołanym nim sieciowaniem warstw olejnych. Widoczne jest rozluźnienie konstrukcji ołtarza- spękania widoczne na uszakach oraz mechaniczne osłabienie struktury drewna na skutek działania różnic wilgotności oraz żerowania drewnojadów- ubytki rąk i skrzydełek w puttach. Widoczne są również zniszczenia powstałe na skutek uszkodzeń mechanicznych. Na powierzchni obiektu widoczne są otwory wylotowe powodowane owadami. Ołtarz jest kilkakrotnie przemalowany i przezłożony materiałami nieszlachetnymi. Wtórne warstwy malarskie leżą bezpośrednio na sobie. Widoczne są odspojenia na różnej głębokości, pokryte następnie warstwami kolejnych przemalowań. W efekcie zewnętrzna warstwa polichromii ma nierówną powierzchnię, o niskiej wartości estetycznej, artystycznej i technicznej. Rzeźby i inne aplikacje ruchome na ołtarzu również zostały przemalowane i częściowo przezłożone materiałami nieszlachetnymi.

Na powierzchni obrazu widoczne są zabrudzenia powierzchniowe.

Na powierzchni widoczne są zabrudzenia powierzchniowe i miejscowe przetarcia warstwy malarskiej. Widoczne ślady korozji materiałów nieszlachetnych.

Nakładane kolejne warstwy powłok olejnych oraz materiałów nieszlachetnych na powierzchnię ołtarza oraz elementy snycerskie spowodowały zatarcie pierwotnej formy rzeźbiarskiej w dekoracjach i aplikacjach umieszczonych na obiekcie. Stan całego obiektu wraz z obrazami wymaga przeprowadzenia pełnych prac konserwatorskich i restauratorskich.

1. Wykonanie dokumentacji fotograficznej i merytorycznej przed przystąpieniem do prac (fotografie ogólne i makrofotografie zniszczeń).
2. Założenie zabezpieczeń na luźne i odspajające się łuski warstwy malarskiej lub pozłotniczej, proponuje się 2% roztwór metylocelulozy na bibułce japońskiej.
3. Demontaż elementów ruchomych ołtarza (obraz, rama, rzeźby, ornamenty, itd.).
4. Transport zdemontowanych elementów ołtarza do pracowni.
5. Wykonanie badań technologicznych w celu ustalenia techniki wykonania oryginału oraz pierwotnych materiałów a także ustalenia chronologii i techniki wykonania późniejszych nawarstwień, badania stratygraficzne udokumentowane zdjęciami mikroskopowymi (w razie konieczności).
